Chronique de restauration

Vieux Lille

SEPTEMBRE 2013

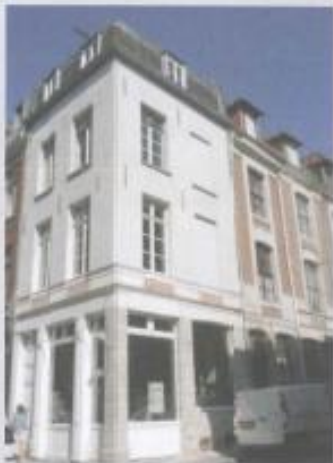
Angle rues de
Gand et du
Mont-de-Piété

Les deux façades de cet immeuble furent remaniées au XIX^e siècle : les ouvertures modifiées et l'élévation recouverte d'un enduit-ciment. De nombreuses et inquiétantes fissures ont obligé à étayer l'immeuble.

Les sondages ont montré que les murs dataient bien du début du XVIII^e siècle, dans l'alignement des maisons voisines rues de Gand et du Mont-de-Piété : les travées à deux étages, dont les ouvertures avaient des arcs de pierre cintrés, alternaient avec des trumeaux à tableaux de brique.

Pourtant les façades ont été intégralement démolies, remplacées médiocrement par des murs montés en briques creuses enduites. Le volume et le niveau des fenêtres sont restés identiques à ceux de l'état précédent.

Seules deux piles de grès, dont une porte la date de 1714, et un arc en pierre calcaire pour le rez-de-chaussée, ainsi que l'élévation de brique des appuis de fenêtre du premier étage, ont été remontés ; le reste de la vitrine commerciale est en béton armé.

A un emplacement si visible, il est bien dommage que le maître d'ouvrage n'ait pas décidé de restaurer l'immeuble comme il se devait afin de retrouver la cohérence de ce rang particulièrement élégant.

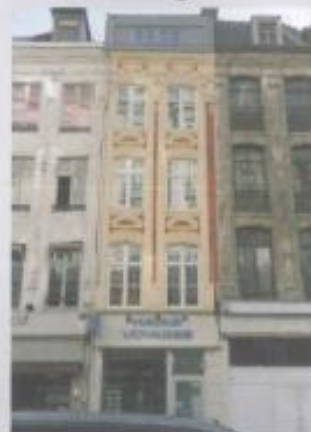
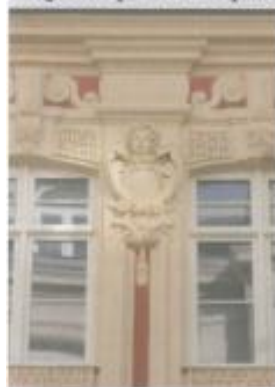
22, rue
de Paris

Cet immeuble, si caractéristique de la manière de bâtir à Lille à la fin du XVII^e siècle, appartient à un rang aujourd'hui défiguré mais encore lisible qui allait du N°12 jusqu'à l'angle avec la rue Saint-Nicolas.

L'entreprise Rodriguez a parfaitement repris et nettoyé les maçonneries de la façade, dont de

beaux cartouches à "l'homme casqué" et restitué les appuis de fenêtres du deuxième étage aux motifs verniculés.

L'ensemble est badigeonné dans de belles teintes ocres, jaune pour la pierre et rouge pour la brique.

Malheureusement, les huisseries, d'un bon modèle à boudins, possèdent des petits-bois placés seulement à l'horizontale ; l'effet est particulièrement affligeant pour l'imposte.

De plus, les gresseries du rez-de-chaussée n'ont pas été rétablies et, de fait, le niveau d'appui des ouvertures du premier étage est demeuré surbaissé. Enfin, la lucarne moderne et disproportionnée a été maintenue et choque d'autant plus que la restauration des maçonneries de la façade est réussie.

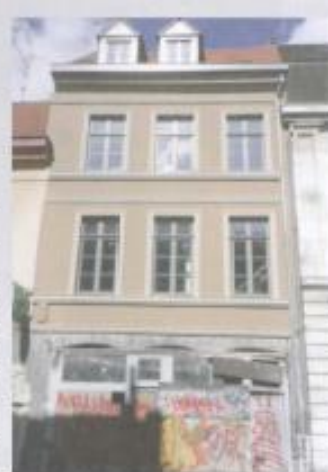
112, rue
Saint-André

Cette maison avait déjà fait l'objet d'un article dans notre dernier bulletin. Suivant les recommandations de l'Architecte des Bâtiments de France, l'architecte Henri Wibaux a créé un étal de façade dans un esprit début du XIX^e siècle ; un enduit uniformise désormais la façade à un étage de la fin du XVII^e siècle et sa surélévation du XIX^e, les moulures des cadres des fenêtres et bandeaux sont en plâtre.
