Chronique de restauration

Vieux Lille

OCTOBRE 2011

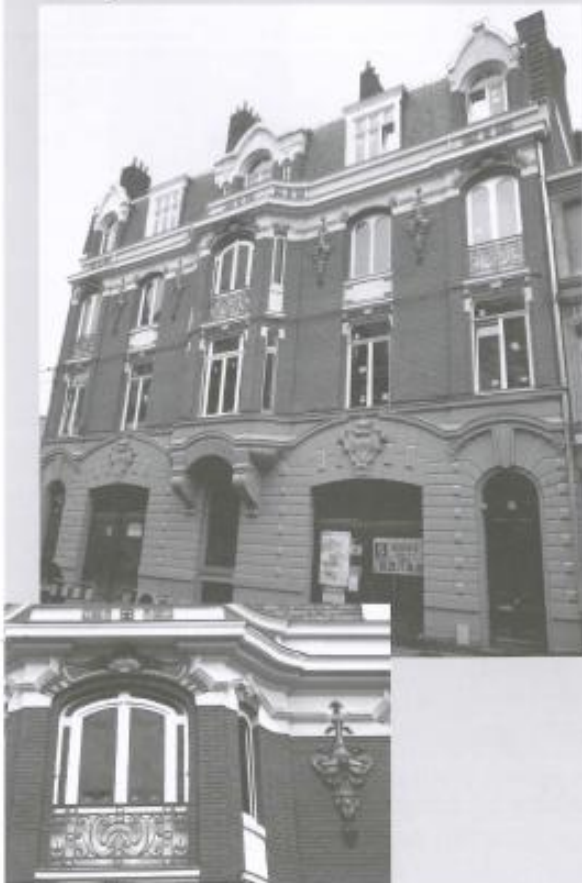
13/17, rue
Fabricy

L'immeuble vient d'être rénové et les appartements redistribués. La façade sur la rue Fabricy, aux beaux cartouches de céramique, a été entièrement peinte alors que le rez-de-chaussée à bossages en ciment et les briques légèrement vernissées de l'élévation ne l'avait jamais été depuis leur mise en place.

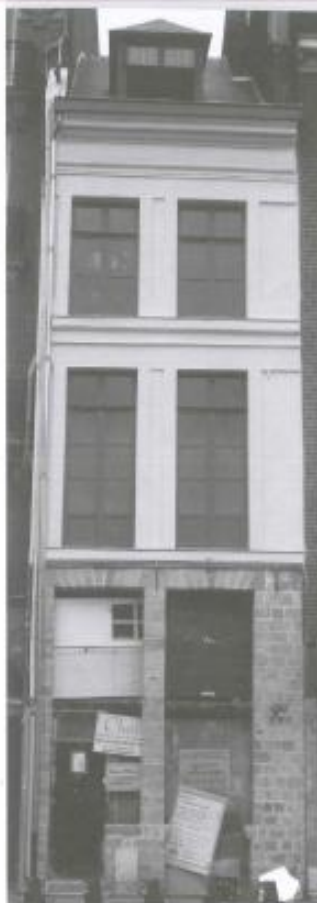
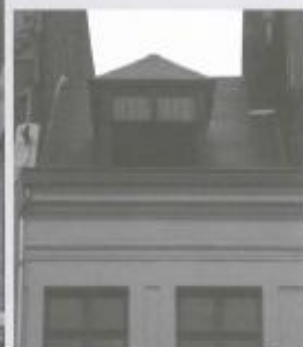
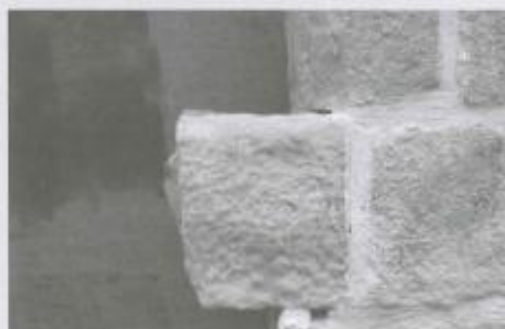
51, rue des
Arts

La maçonnerie de pierre a été nettoyée et badigeonnée dans une agréable teinte légèrement ocre jaune, les grès sablés et la toiture et sa large lucarne à deux ouvrants recouvertes d'ardoises.

Enfin les menuiseries sont de belles proportions. Regrettons seulement la disparition de l'allège de grès du rez-de-chaussée dont les départs ont été maintenus. Au moins, cela permettra sans doute un accès incépandant au commerce à venir et une occupation des étages.

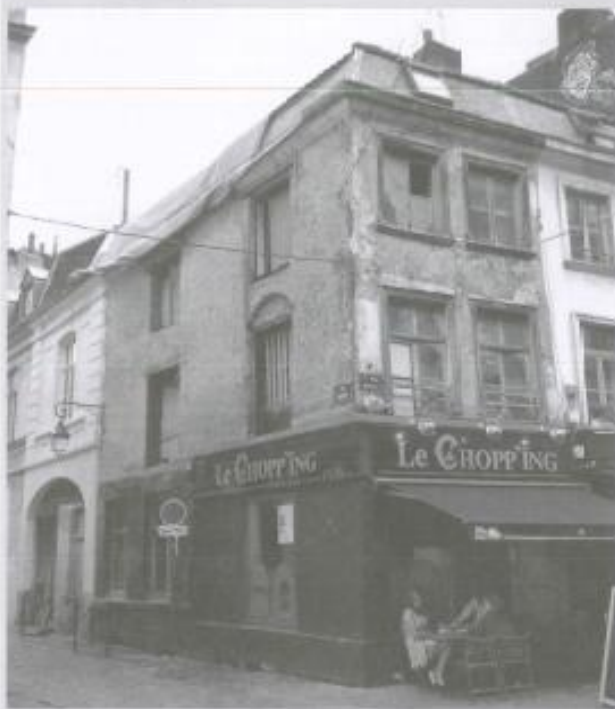
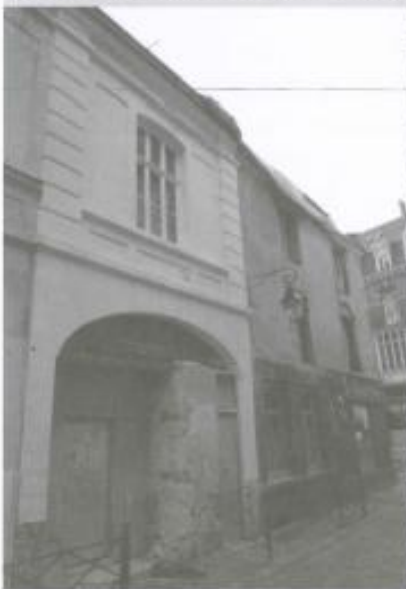
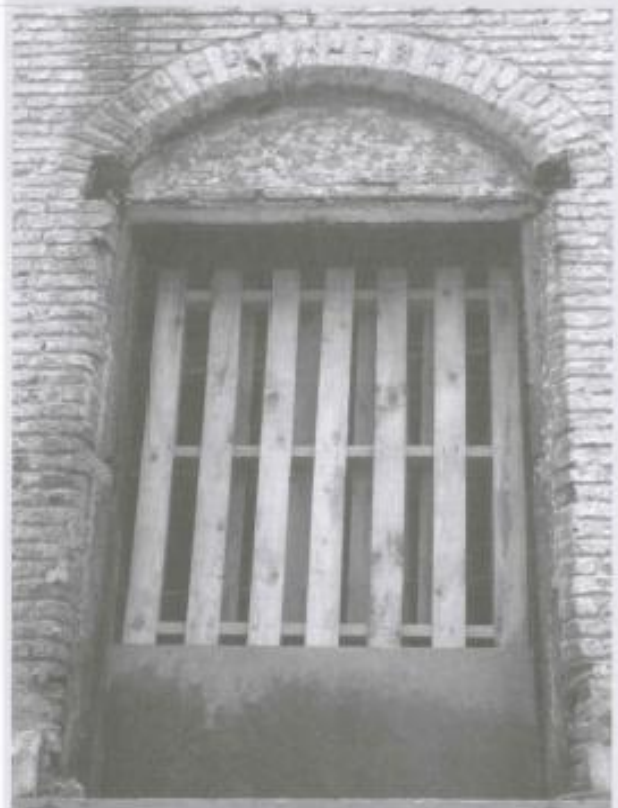
Angle des rues
Doudin et
Royale

des enduits des étages de la rue Doudin a permis d'établir que cet immeuble était bien, comme nous pouvions le pressentir, de la première moitié du XVII^e. La maison mitoyenne rue Royale appartient à la même construction, les deux façades étaient vraisemblablement à l'origine pourvues de pignons. Un peu plus loin, au n° 22 de la rue Doudin, existe un bâtiment tout à fait

similaire. Les travaux engagés permettent de lire l'histoire des modifications apportées à l'immeuble. Les deux fenêtres de la dernière travée ont été ouvertes tardivement dans le mur (les briques des arêtes sont grossièrement cas-

actuellement arrêté du fait de ces découvertes. Les arcs de décharge des fenêtres donnant sur la rue Royale, décelables grâce aux fissures de l'enduit, confirment l'intérêt architectural de cet ensemble. Nous souhaitons vivement à présent la mise en valeur ces façades du XVII^e.

sées). Les deux autres baies proches de l'angle de la maison sont d'origine : leurs piedroits sont chanfreinés et elles possèdent encore leur cadre d'huissierie en charpenterie (l'emplacement du meneau et de la traverse ainsi que la feuillure

pour la pose de vitraux sont parfaitement visibles). Le tympan et l'arc de décharge de la fenêtre du premier étage ont été découverts. La baie du deuxième étage est remaniée : le niveau d'appui a été baissé et le tympan supprimé lors de la pose d'une corniche en pierre ; l'élévation des deux maisons du XVII^e fut réduite pour se raccorder à la hauteur du large édifice voisin, rue Doudin construit au XVIII^e. La corniche à doucine couvre d'un seul tenant les trois immeubles. Lors de cette première tranche de travaux, les pierres de la porte cochère XVIII^e ont été nettoyées et l'imposte d'origine en fer forgé au motif en écaille est apparue lors de la démolition du mur récent qui fermait l'ouverture.
