Chronique de restauration

- Vieux Lille -

AVRIL 2015

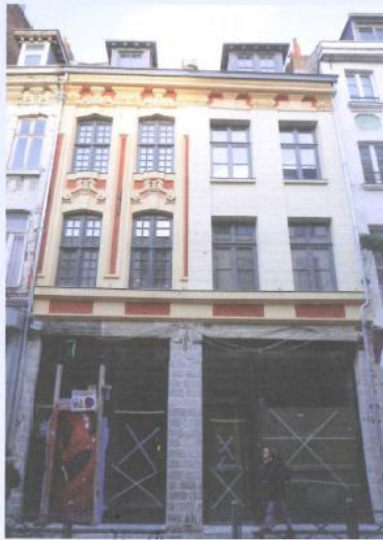
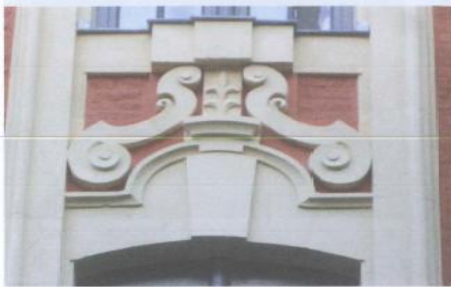
76 et 78, rue Esquemoise

Les moulurations de pierre des deux façades furent bûchées au XIX^e ou XX^e siècle ; un enduit ciment recouvrait l'ensemble des maçonneries.

L'entreprise Rodriguez, sous les directives de l'architecte Sophie de Coopman, a parfaitement reconstitué l'appareil de pierres sculptées pour le numéro 78 ; les pilâstres à panneaux de briques sont puissants, les panneaux au-dessus des fenêtres du premier étage, formées de S inversés autour d'une clef saillante, très bien dessinés.

Les cartouches, certainement au modèle des angelots enlacs du rang du Porc d'Or, n'ont pas été rétablis faute de témoins.

La façade est badigeonnée en

d'agréables tons ocre rouge et jaune. Les menuiseries à boudins au cadre carré trop large sont par contre peu convaincantes et rétrécissent les baies.

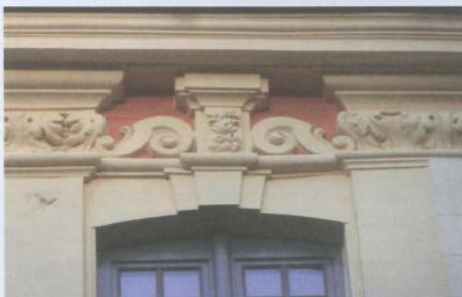
Le numéro 79, qui a gardé son enduit ciment et un "esprit XIX^e siècle", a des menuiseries à traverse moulurée de bonnes proportions.

De nouvelles lucarnes à corbeaux de bois ont été ouvertes en toiture, la largeur des anciennes vitrines maintenue.

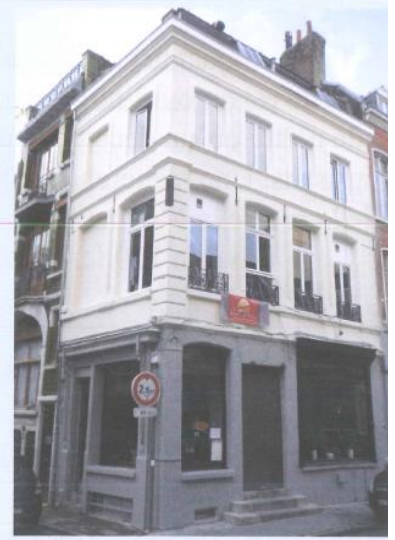
73, rue de l'Hôpital Militaire

Cette maison d'angle construite au milieu du XVIII^e siècle a une élévation de pierre montée sur un rez-de-chaussée à arcades de grès. Elle fut surélevée d'un étage en briques enduites

au XIX^e siècle.

L'immeuble marquait un fruit important vers la rue et des fissures apparaissaient dans les maçonneries. L'entreprise Rodriguez a renforcé les ancrages, remplacé les pierres fragilisées et ré-enduit le deuxième étage. L'ensemble a été badigeonné de blanc.

Il est dommage que le rez-de-chaussée, simplement repeint en gris, ne soit pas mieux mis en valeur : les vitrines commerciales du début du XX^e siècle, qui fragilisent les structures, ont été maintenues (celle donnant sur la rue du Vert-Bois présente

des lignes stylistiques très proches de la maison voisine, dessinée et habitée par l'architecte Horace Pouillet).

Un arc de grès demeure caché par un panneau de bois au-dessus de l'entrée.

Enfin les menuiseries anciennes, hétéroclites et de mauvaises proportions, sont demeurées.
