# Chronique de restauration

## - Vieux Lille -

OCTOBRE 2012

### SECTEUR SAUVEGARDE.

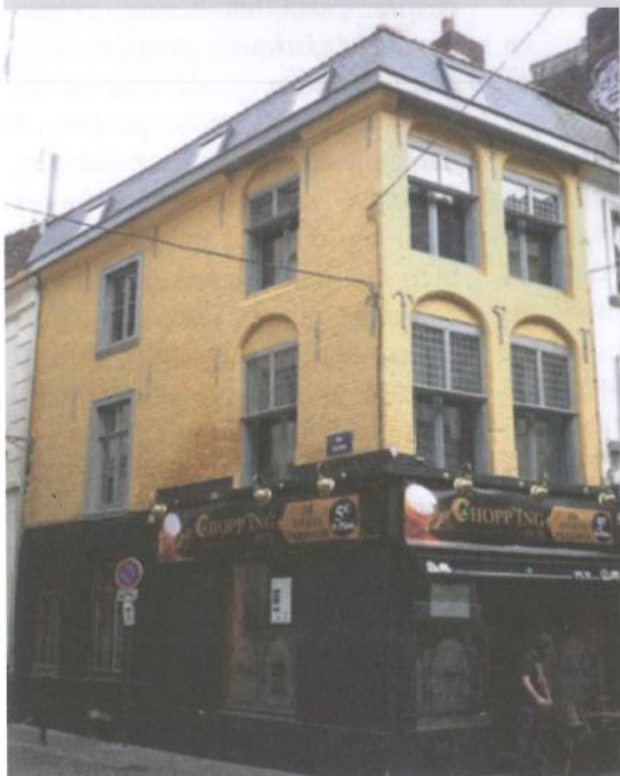
#### Angle rues Royale/Doudin

C'est avec une grande satisfaction que nous pouvons maintenant admirer les façades restaurées de cette maison de la première moitié du XVII<sup>ème</sup>. Ce résultat n'était pas acquis car il était prévu initialement de simplement réenduire l'ensemble des maçonneries. Heureusement le projet de restauration élaboré par l'architecte H. Wibaux fut entendu par les propriétaires : les baies du XVII<sup>ème</sup> ont été dé-

gagées pour retrouver leurs dimensions d'origine et leurs arcs en anse-de-panier, au niveau du 2<sup>ème</sup> étage, restitués en remplacement de la corniche en pierre à doucine. Cette dernière a été conservée sur le reste des murs témoignant des travaux réalisés au XVII<sup>ème</sup> (voir le bulletin de mars 2012). Selon les témoins d'assemblage, les traverses et poteaux de bois sont rétablis dans leur cadre ancien, tandis qu'une moulure de bois encadre les ouvertures percées récemment sur une travée donnant sur la rue Doudin.

Enfin, il nous est permis de voir un grand arc de décharge monté au-dessus des deux fenêtres du 1<sup>er</sup> étage côté rue Royale, principe constructif jusque là inédit à notre connaissance pour ce type d'immeuble. Badigeonnée en jaune clair, la maison a retrouvé sa typologie et son élancement (il est par ailleurs probable qu'elle présentait à l'origine pignon sur rue). Souhaitons qu'un jour les rez-de-chaussée et maison jumelle voisine soient remis en valeur avec autant de science et de goût.

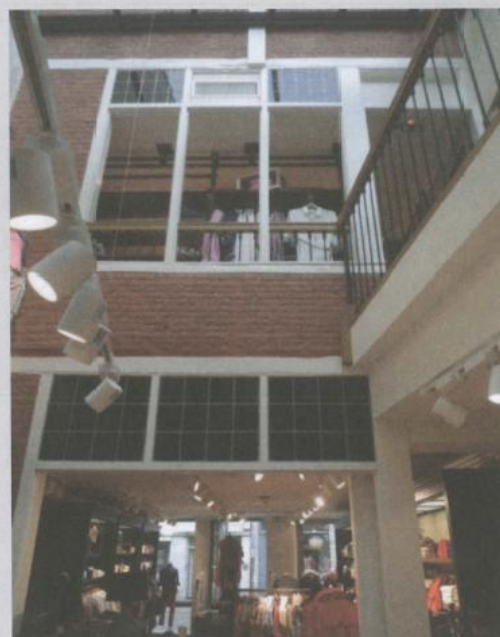
#### 38, rue Basse

La façade arrière de cette maison, visible en traversant le commerce occupant le rez-de-chaussée, est encore dans son état du début du XVII<sup>ème</sup>. D'un étage, l'élévation de briques est ouverte par de larges baies à poteaux de bois. La façade sur rue, montée sur un beau soubassement de grès chanfreinés, fut mise au goût du jour au début du XIX<sup>ème</sup> et cimentée au XX<sup>ème</sup>.

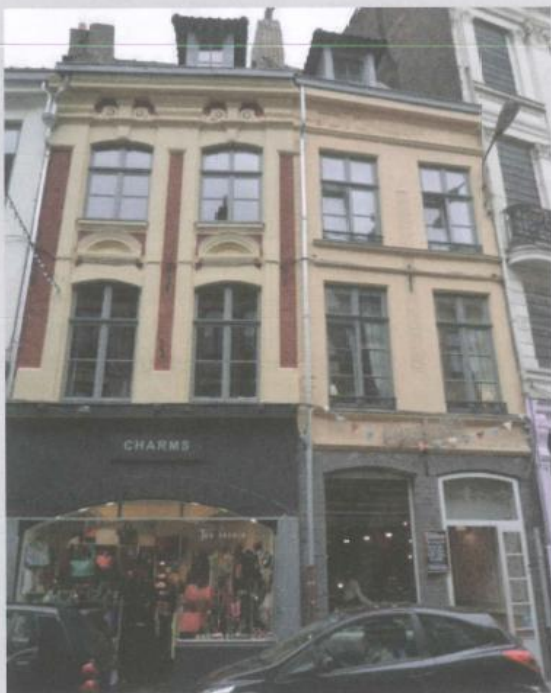
**69/71, rue  
Basse**

Deux façades appartiennent à un rang édifié au début du XVIII<sup>ème</sup>. Chaque travée est encadrée par un pilastre formant trumeau.

La maison du n°69 garde ses dispositions d'origine, le n°71 fut « modernisé » à la fin du XVIII<sup>ème</sup> : mise au carré de l'arc des fenêtres, reliefs et moulures aplanies (la restauration a permis de retrouver la trace des volutes au-dessus des baies du deuxième étage). L'ensemble a été badigeonné en deux tons ocre jaune et rouge pour le n° 69, couleurs correspondant à l'état le plus ancien et en une tonalité jauné clair pour le n° 71.

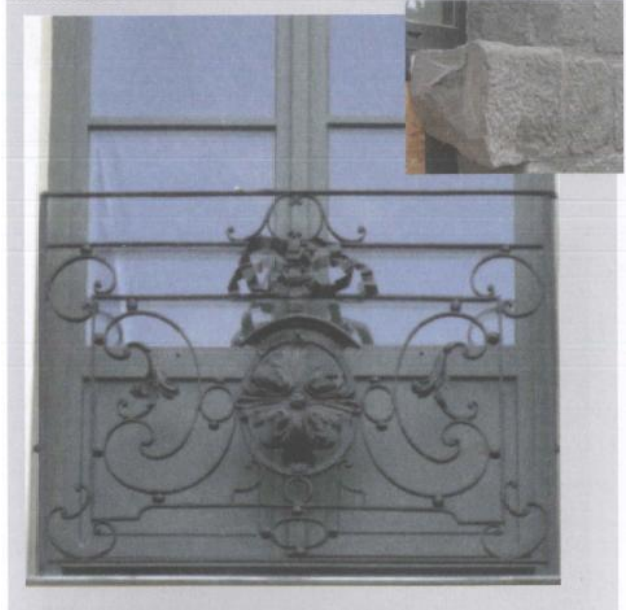
**43, rue des  
Arts**

La remise en place des ferronneries XVIII<sup>ème</sup> des fenêtres du premier étage achève la belle restauration de l'immeuble. L'architecte Henry Wibaux a ingénieusement reposé des départs d'allèges en grès cassés pour marquer l'emplacement de l'appui de fenêtre du rez-de-chaussée.

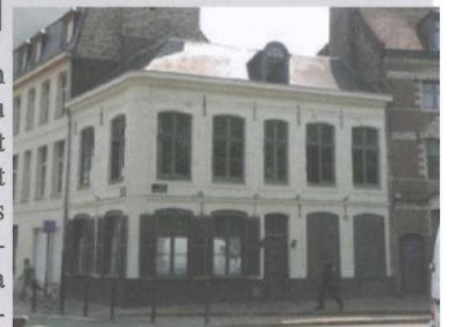
**8, rue des  
Urbanistes**

La pierre fragile de Lezennes utilisée pour monter les façades de

cette maison d'angle du XVIII<sup>ème</sup> était passablement abimée. Après un simple nettoyage, on a passé un badi-

geon blanc pour protéger le matériau. L'immeuble voisin rue des Canonnières, massacré l'année dernière, avait les mêmes dispositions architecturales.
